PROJEKT WYKONAWCZY

REMONT I KONSERWACJA 6 WIEŻ WYCIĄGOWYCH WRAZ Z BUDYNKAMI TECHNICZNYMI W KAMIENIOŁOMIE BYŁEGO OBOZU KONCENTRACYJNEGO GROSS-ROSEN

Działka nr 431/11, AM - 1 Obręb: Rogoźnica

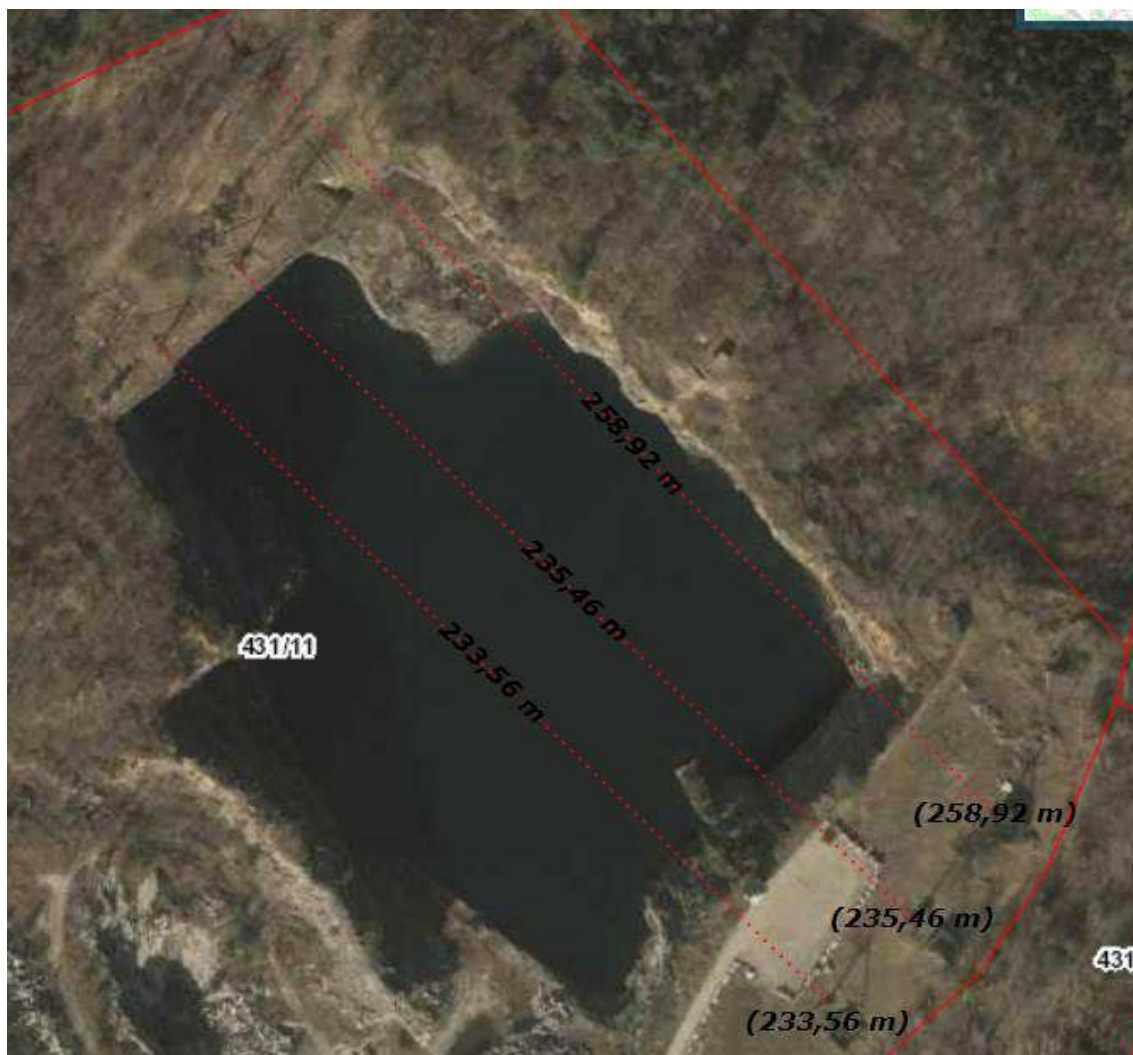
Wieże stalowe konstrukcji kratownicowej zamocowane w murowanych lub betonowych fundamentach o wysokości od 8,95m do 13,00m Wieże połączone parami lina transportową, stalową o średnicy ϕ 5cm i długości: para słupów 1 - 233,56m, para słupów 2 - 235,46m, para słupów 3 - 258,92m.
